Pintakäsittelyn laadunvarmennus korjausrakentamisessa

Metropolia Ammattikorkeakoulu

Insinöörityö

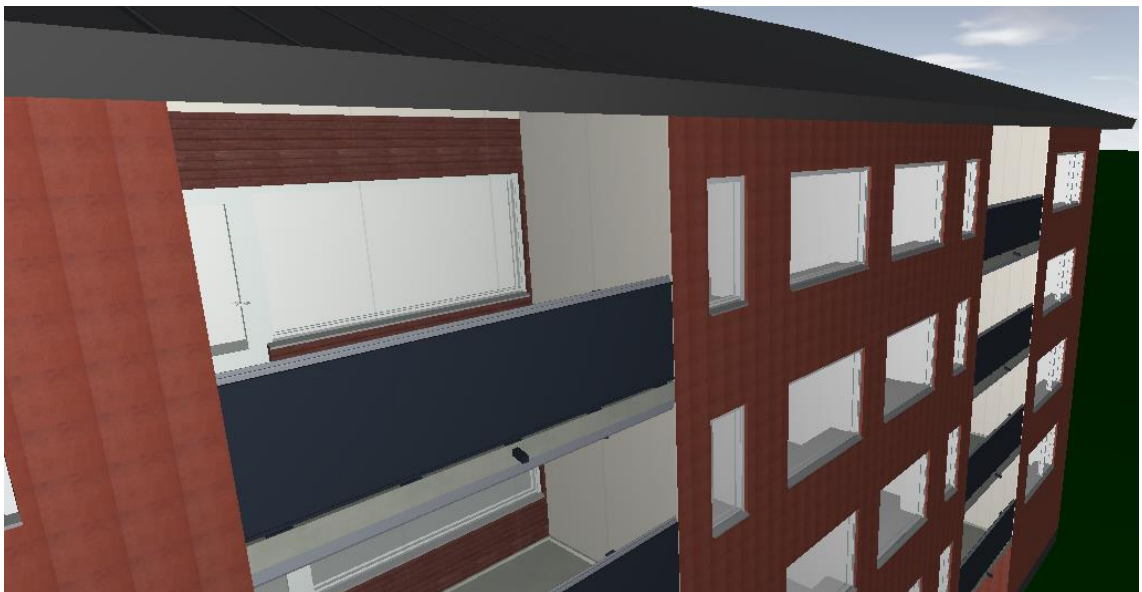
Kuva 3. Mallitalon sisäänvedetty betoniparveke, jonka seinän taustaverhouksena on käytetty kuusipuuta ja kaide on valmistettu kuumasinkitystä teräksestä [1].

Mallitalossa on sisäänvedetty betoniparveke, joka näkyy kuvassa 3. Parvekkeen taustaseinän verhous on kuusipuuta. Kaide on kuumasinkittyä terästä ja muodoltaan kulmikas. Mallitalon sisäänvedetyn parvekkeen etuna on vähäisempi säärasitus verrattuna ulkoneviin [4]. Säänkestävyyttä parantaa myös parvekkeen lasitus [5].
